VILLA DAN RESTORAN

LOKASI : JL.MUNDUK BATU BELAH

MASTER SITE PLAN

CV. OSA KARYA MANDIRI
NO. SBU : 280722001980900030001

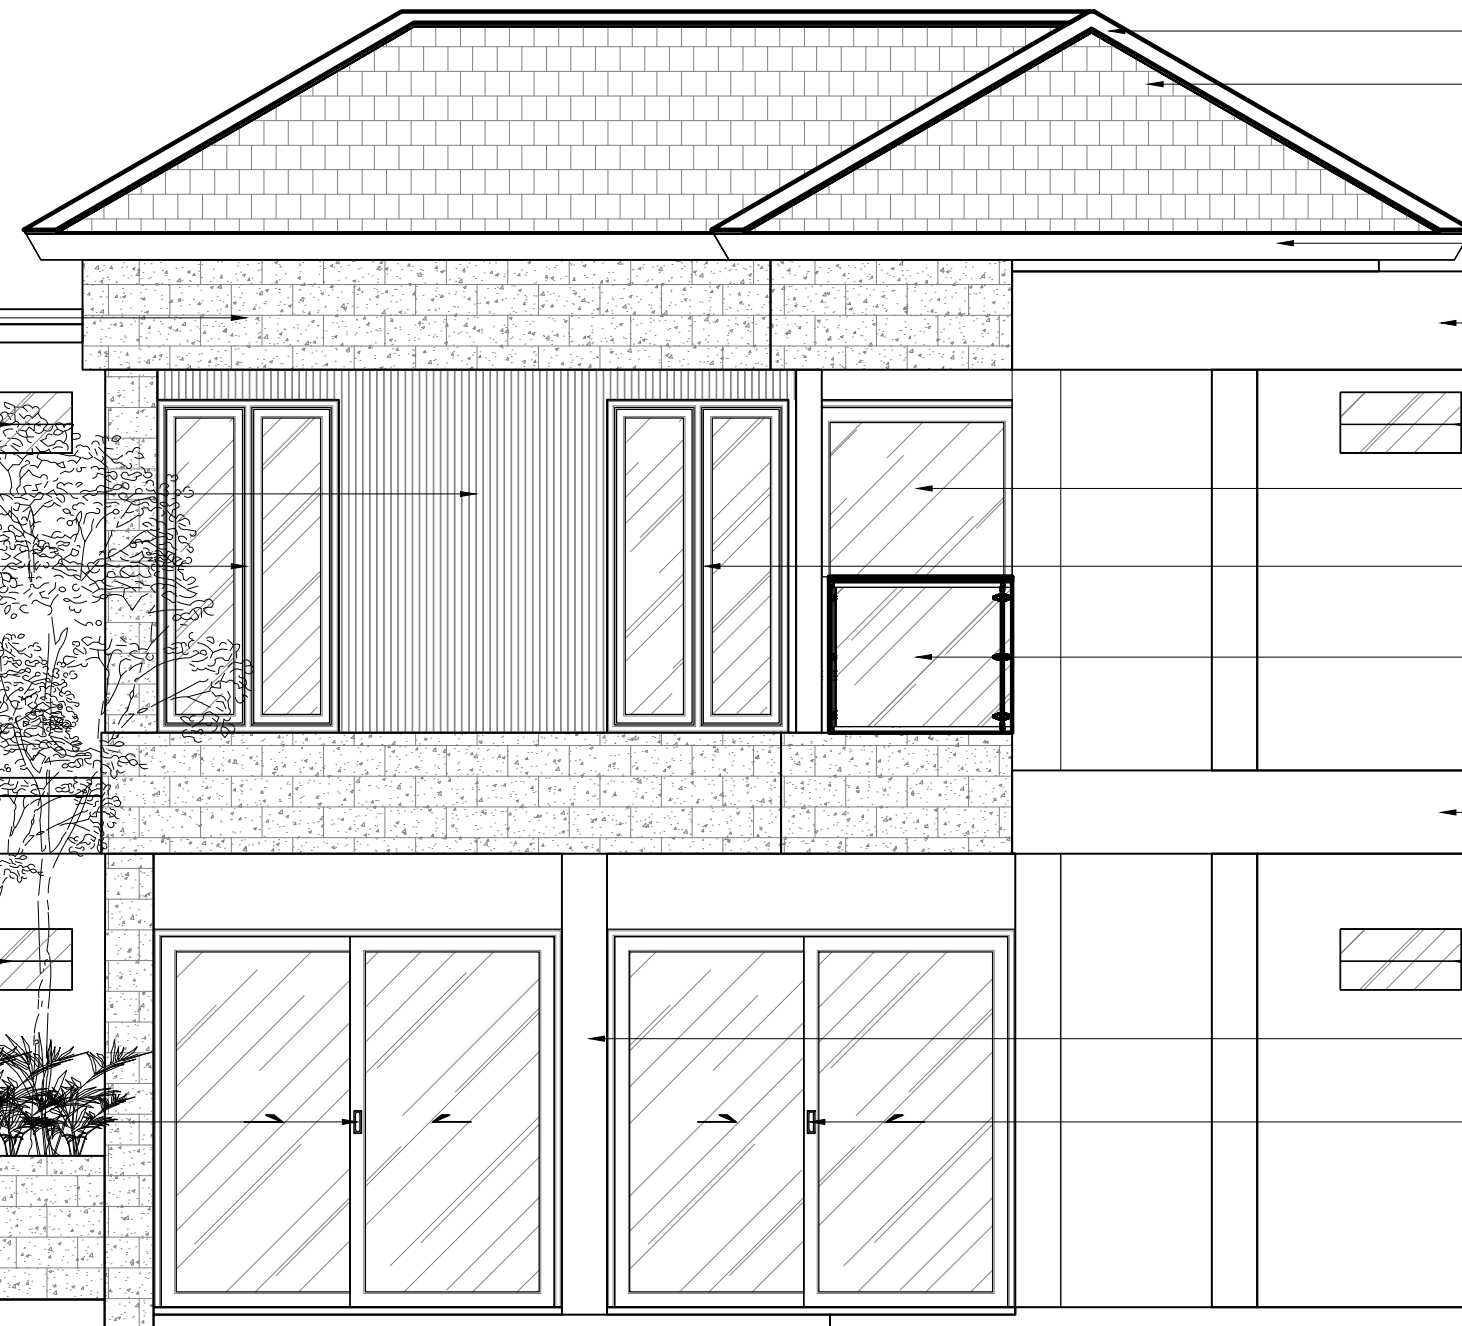
TAMPAK SAMPING BANGUNAN B (VILA)

BUBUNGAN SIRAP

ATAP SIRAP KOTAK
KAYU ULIN

LIST PLANK KAYU

FINISHING SEMEN POLISHED

JENDELA KACA KUSEN
ALUMINIUM

JENDELA SWING KUSEN
ALUMINIUM

RAILING KACA

COVER KOLOM
STRUKTUR KAYU JATI

PINTU SLIDE KUSEN
ALUMINIUM

FINISHING BATU ALAM
PARAS KEROBOKAN

GRILL KAYU 30mm X 50mm

WPC WOOD PANEL OUTDOOR

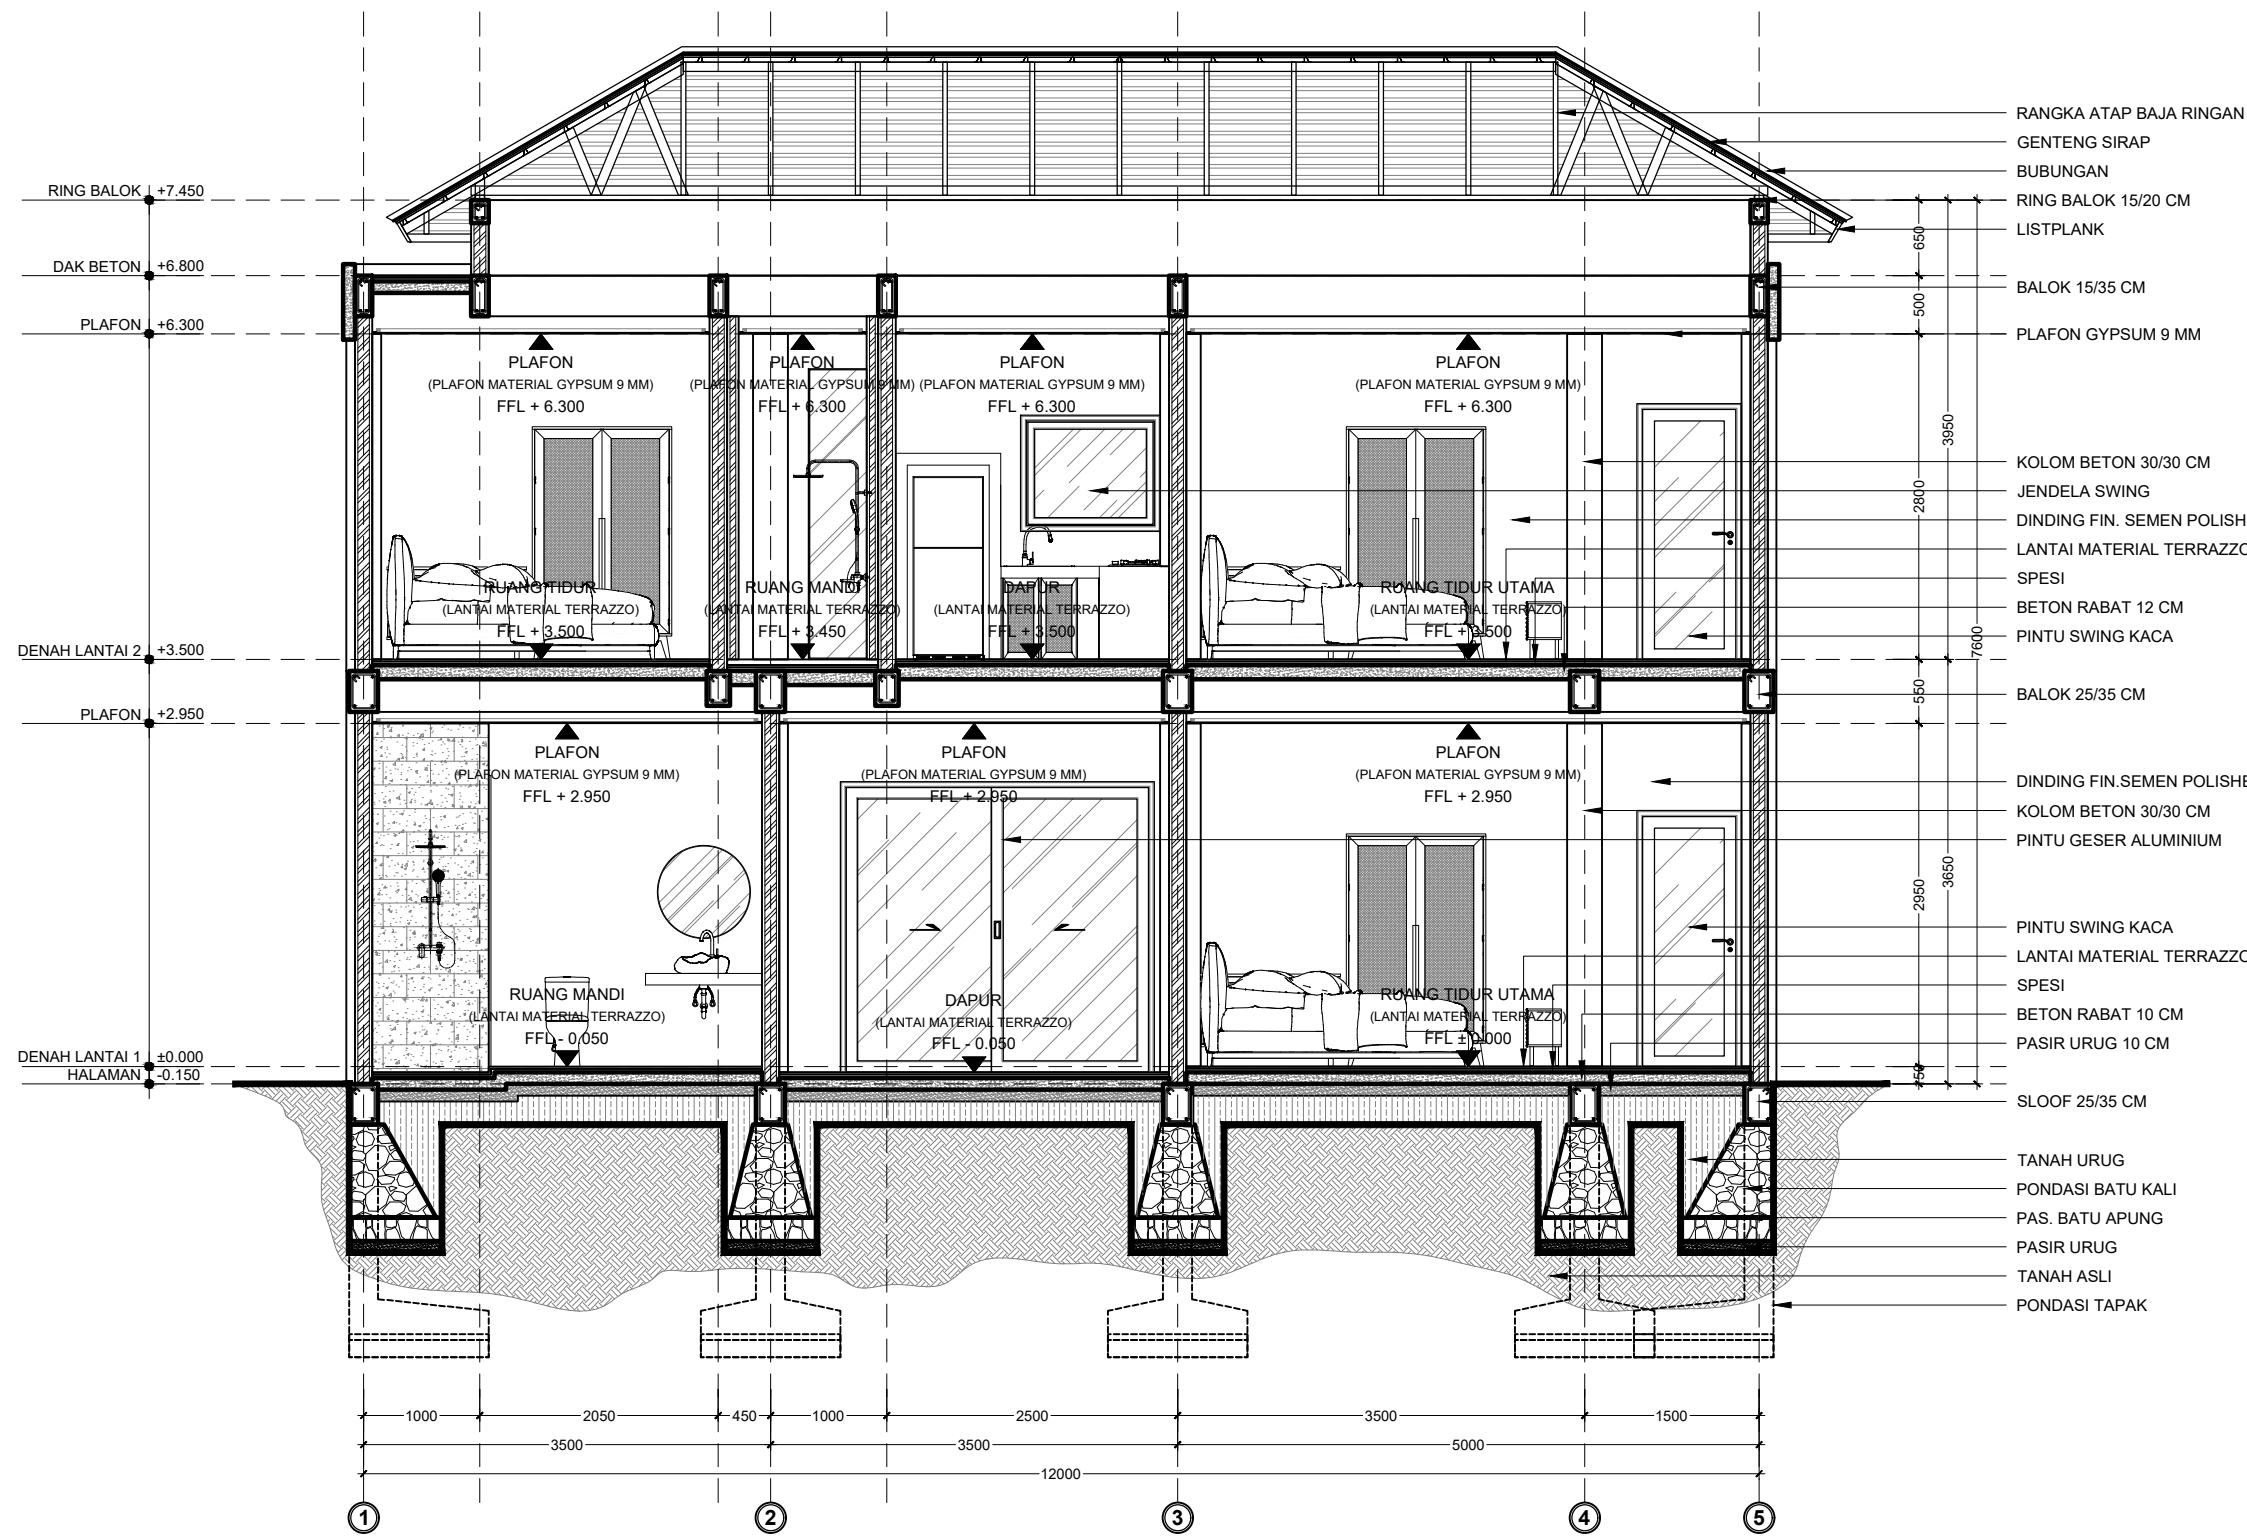
POTONGAN A - A BANGUNAN B (VILA)
SKALA 1 : 65

- RANGKA ATAP BAJA RINGAN
- GENTENG SIRAP
- BUBUNGAN
- RING BALOK 15/20 CM
- LISTPLANK
- BALOK 15/35 CM
- PLAFON GYPSUM 9 MM
- KOLOM BETON 30/30 CM
- JENDELA SWING
- DINDING FIN. SEMEN POLISHED
- LANTAI MATERIAL TERRAZZO SPESI
- BETON RABAT 12 CM
- PINTU SWING KACA
- BALOK 25/35 CM
- DINDING FIN. SEMEN POLISHED
- KOLOM BETON 30/30 CM
- PINTU GESER ALUMINIUM
- PINTU SWING KACA
- LANTAI MATERIAL TERRAZZO SPESI
- BETON RABAT 10 CM
- PASIR URUG 10 CM
- SLOOF 25/35 CM
- TANAH URUG
- PONDASI BATU KALI
- PAS. BATU APUNG
- PASIR URUG
- TANAH ASLI
- PONDASI TAPAK
